ELABORAT

sanacije armiranobetonske konstrukcije mostu
na LJUBLJANSKI GRAD

Naročnik: **JAVNI ZAVOD LJUBLJANSKI GRAD**
Grajska planota 1
1000 LJUBLJANA

maj 2019

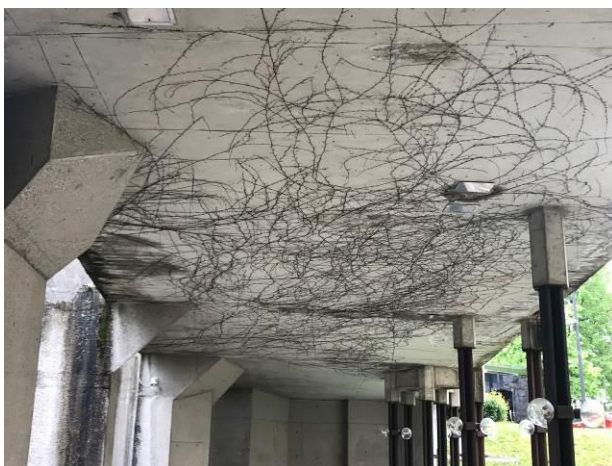
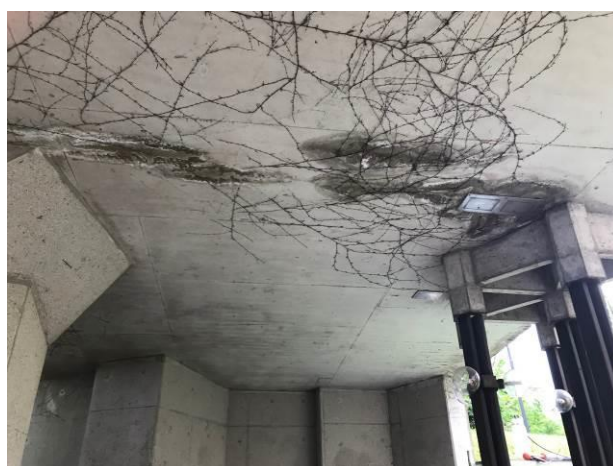
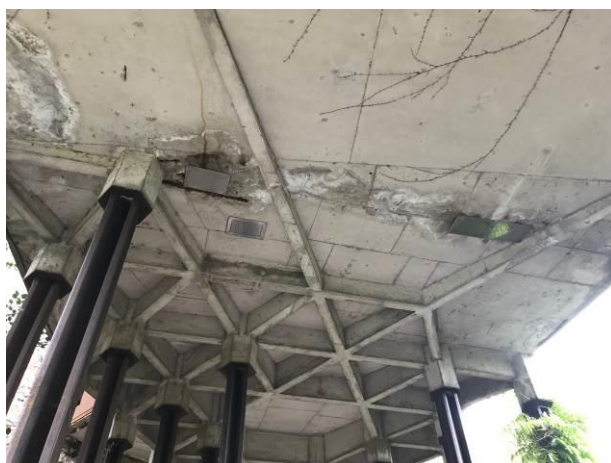
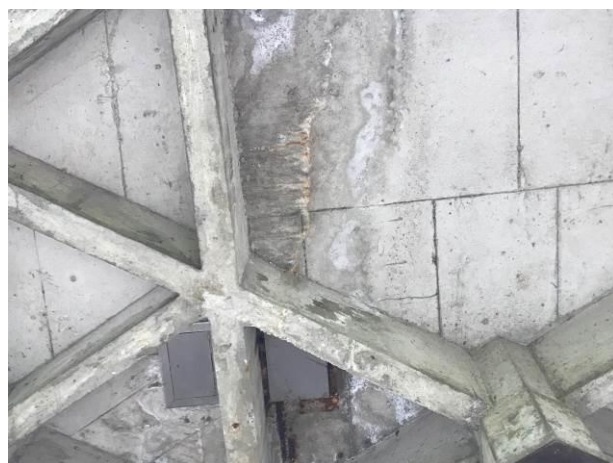
- Na spodnji strani prekladne konstrukcije so na več mestih prisotne razpoke. Le-te potekajo v glavnem v prečni smeri. Na določenih razpokah so vidni izraziti znaki pronicanja vode iz zgornje strani prekladne konstrukcije (sika).

Slike 3, 4, 5 in 6: Razpoke na prekladni konstrukciji z izrazitimi sledovi pronicanja vode iz zgornje strani prekladne konstrukcije

Korozija armature se na ab plošči pojavlja tudi v področju razpok, skozi katere je iz zgornjih površin zatekala voda.

- odstranitev razpokanih in slabo sprijetih zaščitnih plasti betona ter betona okoli korodiranih armaturnih palic z lahкими odkopnimi kladivi,
- čiščenje vseh betonskih površin z vodnim curkom pod visokim pritiskom ca 400 barov,

- čiščenje korodiranih armaturnih palic in izvedba zaščitnega visoko polimeriziranega cementnega premaza (2x),
- reparacija poškodovanih zaščitnih plasti betona s polimerizirano cementno reparaturno malto,
- injektiranje vlažnih razpok s poliuretansko injektirno maso, ki nabreka v kontaktu z vodo,
- injektiranje suhih razpok z epoksidno injekcijsko smolo, razpok širine nad ca 0,3 mm z nizkoviskozno epoksidno injekcijsko smolo,
- preplastitev površin (realkalizacija in izravnava betona) s polimerizirano cementno malto v debelini 1cm. Površina zaglajena.

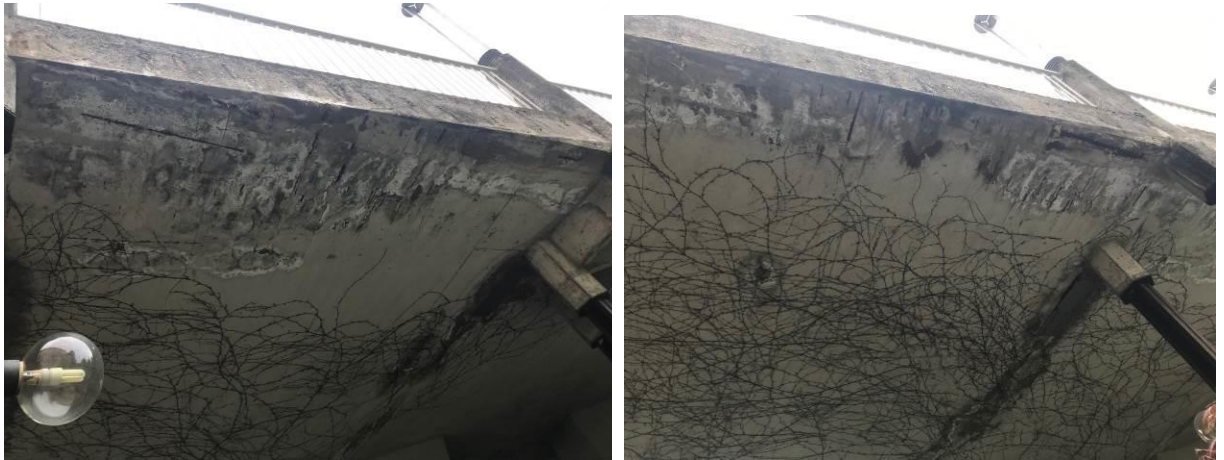
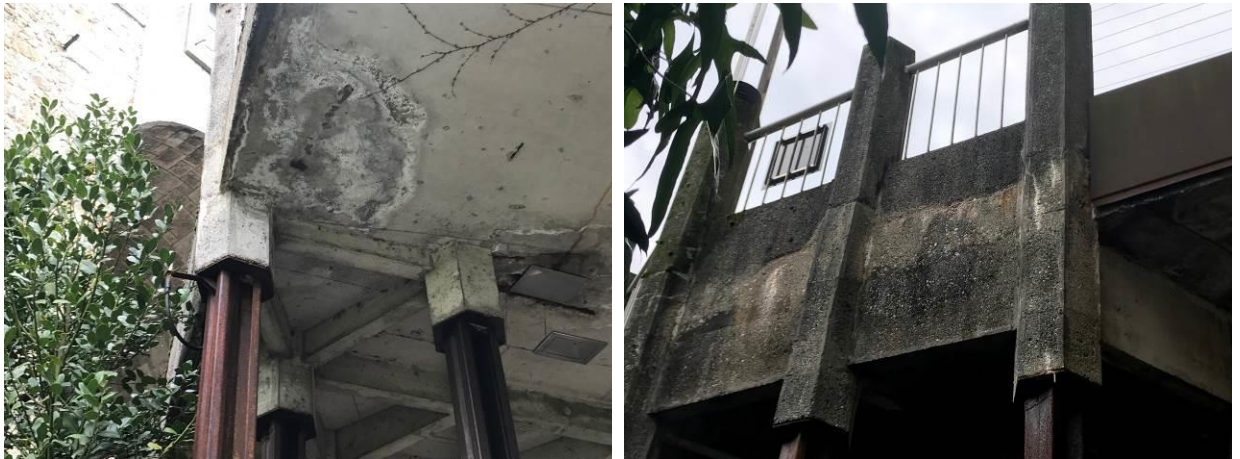
- Na spodnji strani prekladne konstrukcije so ob robnem vencu vidni znaki zatekanja vode preko čela robnega venca. Na tem delu je prisotna tudi korozija armaturnih palic in poškodbe zaščitne plasti betona nad armaturo zaradi korozije armature (razpoke in odstopanje).
- Na podaljšanih delih robnega venca so prisotne zasigane razpoke in odprti delovni stiki (slika 10)

Slike 7, 8, 9 in 10: Zamakanje na spodnji strani prekladne konstrukcije preko čelne strani robnega venca in razpoke na podaljšanih delih robnega venca

Robni venec je brez odkapa, posledica česar je zatekanje padavinske vode, ki priteče po čelni površini robnega venca v robni pas ab plošče. Zato se je na armaturnih palicah razvila korozija, ki pa je zaenkrat lokalna in omejena.

- odstranitev razpokanih in slabo sprijetih zaščitnih plasti betona ter betona okoli korodiranih armaturnih palic z lahкими odkopnimi kladivi,
- čiščenje vseh betonskih površin z vodnim curkom pod visokim pritiskom ca 400 barov,
- čiščenje korodiranih armaturnih palic in izvedba zaščitnega visoko polimeriziranega cementnega premaza (2x),
- reparacija poškodovanih zaščitnih plasti betona s polimerizirano cementno reparaturno malto,
- preplastitev čelnih površin robnega venca s polimerizirano cementno malto v debelini 2-3 cm. Površina se po utrditvi štoka.
- izrez utora (odkap) širine 1,5 cm in globine 2 cm na stiku dodane čelne preplastitve in ab plošče,
- zaščita površin s transparentnim impregnacijskim premazom.

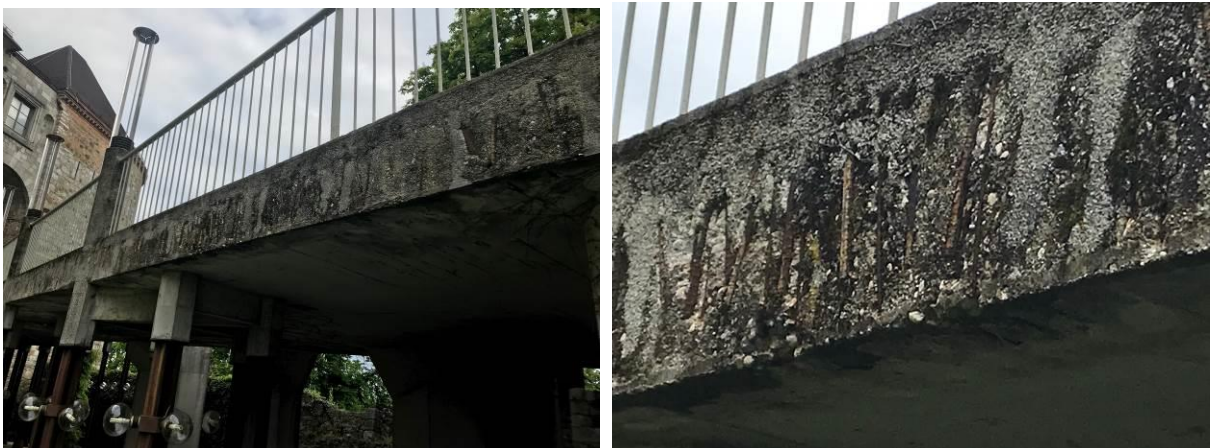
- Na čelni površini robnega venca potekajo armaturne palice tik pod površino robnega venca, zaščitna plast betona je na več mestih že odpadla oz. razpokala, armaturne palice pa razgaljene in korodirane. Površina betona je sprana.

Slike 11 in 12: Korozija armaturnih palic na čelni površini robnega venca

Na osnovi izvedenih preiskav materialno tehničnega stanja lahko najprej ugotovimo, da je najmočnejše poškodovan čelni del robnih vencev. Debeline zaščitnih plasti betona na teh površinah so minimalne, tako da je karbonatizacija že prisotna v področju vgrajene armature. Površine betona so tu štokane in brez dodatne zaščite. Na celotni površini čela robnega venca je zato prisotna korozija armature in z njo povezane poškodbe betona - odstopanje zaščitnih plasti betona in razpoke na njej.

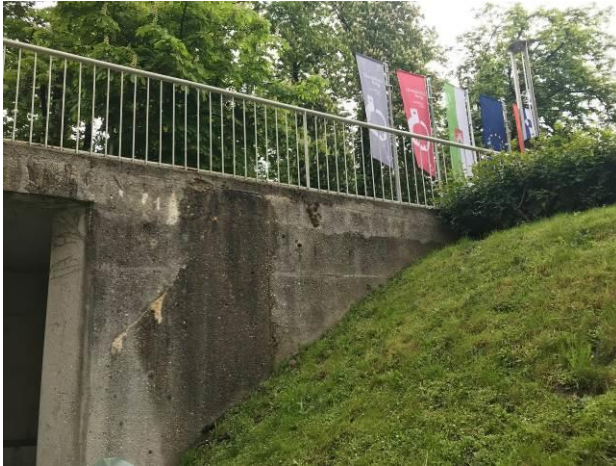
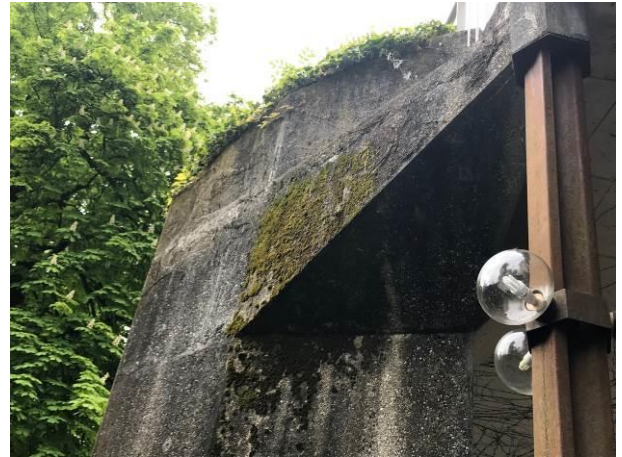
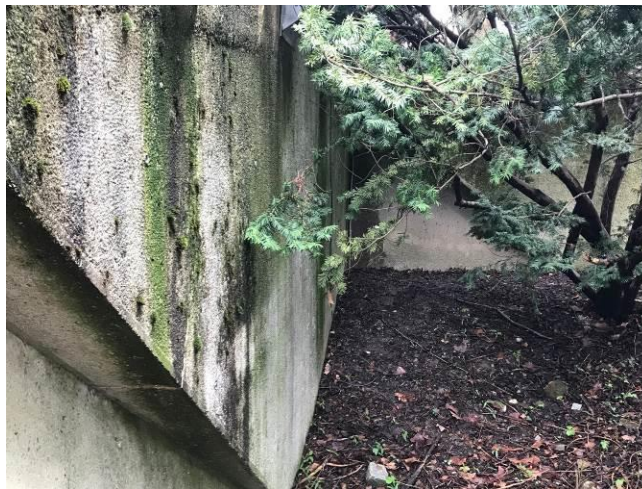
- Na betonskem oporniku in njegovih krilih so prisotne razpoke, ki so delno zasigane in odprti delovni stiki. Vidni so sledovi zatekanja preko robnega venca in razraščanje alg in mahu na močno navlaženih površinah.

Slike 13, 14 in 15: Razpoke in odprti delovni stiki ter razraščanje alg in mahov na betonskih površinah krajnega opornika

Na betonskih stebrih in krajnem oporniku so prisotne razpoke in odprti delovni stiki, lokalno pa tudi odstopanja zaščitnih plasti betona and korodirano armature in poškodbe zaradi procesov zmrzovanja in odtaljevanja. Betoni so na teh površinah v glavne sprani. Na močnejše navlaženih delih se razraščajo alge in mahovi.

- odstranitev razpokanih in slabo sprijetih zaščitnih plasti betona ter betona okoli korodiranih armaturnih palic z lahкими odkopnimi kladivi,
- čiščenje vseh betonskih površin z vodnim curkom pod visokim pritiskom ca 400 barov,

- čiščenje korodiranih armaturnih palic in izvedba zaščitnega visoko polimeriziranega cementnega premaza (2x),
- reparacija poškodovanih zaščitnih plasti betona in poškodb, ki so nastale zaradi procesov zmrzovanja in odtaljevanja s polimerizirano cementno reparaturno malto in spiranje površine ((tekstura , kot obstoječe površine),

- injektiranje vlažnih razpok s poliuretansko injektirno maso, ki nabreka v kontaktu z vodo. Pred injektiranjem izvedba utora širine 1,0 cm in globine 1,5 cm, zatesnitev utora z reparaturno polimerizirano cementno malto in spiranje površine (tekstura , kot obstoječe površine),

- injektiranje suhih razpok z epoksidno injekcijsko smolo, razpok širine nad ca 0,3 mm z nizkoviskozno epoksidno injekcijsko smolo. Pred injektiranjem izvedba utora širine 1,0 cm in globine 1,5 cm, zatesnitev utora z reparaturno polimerizirano cementno malto in spiranje površine (tekstura , kot obstoječe površine),

- zaščita površin s transparentnim impregnacijskim premazom.

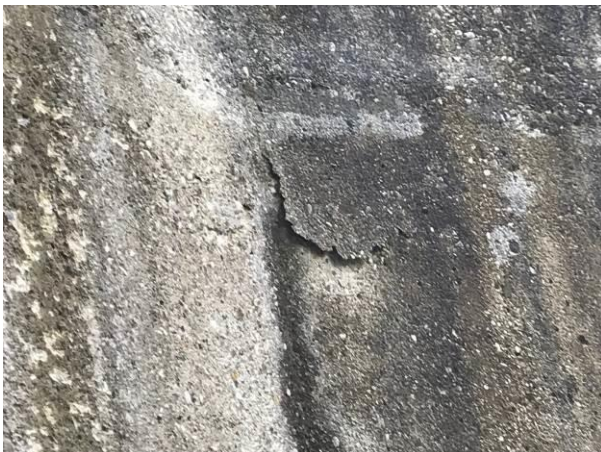
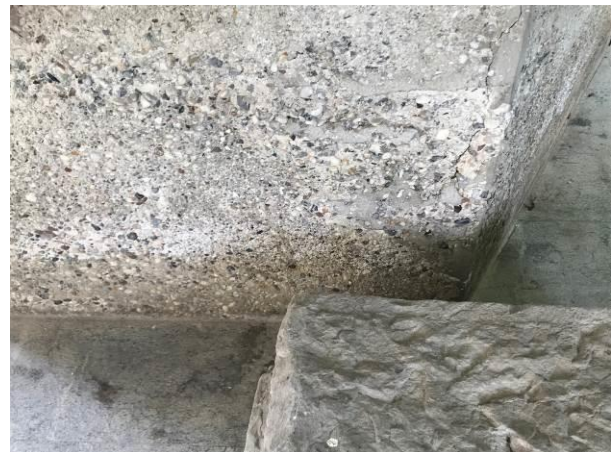
- Na betonskih stebrih so lokalno prisotne poškodbe zaradi korozije armature, na spodnjih površinah tik and tlemi pa zmrzlinke poškodbe betona.
- Beton je na spodnji strani prekladne konstrukcije brez zaščitnih premazov in ima izgled vidnega betona. Na čelni površini robnega venca, na stebrih in opornikih so betonske površine originalno štokane in na več mestih sprane.

Sliki 16 in 17: Odstopanje zaščitne plasti betona nad korodirano armaturo in zmrzlinsko poškodovani spodnji deli betonskih stebrov

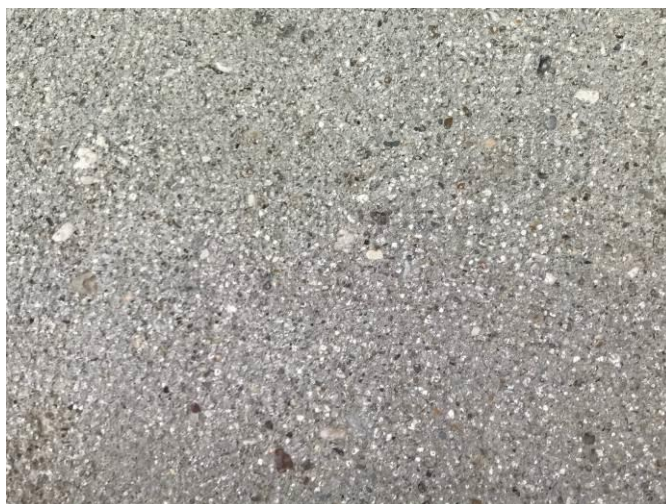
Slika 18: Nespravna površina betona na stebri. Betoni so bili na čelu robnega venca, stebrih in oporniku štokani

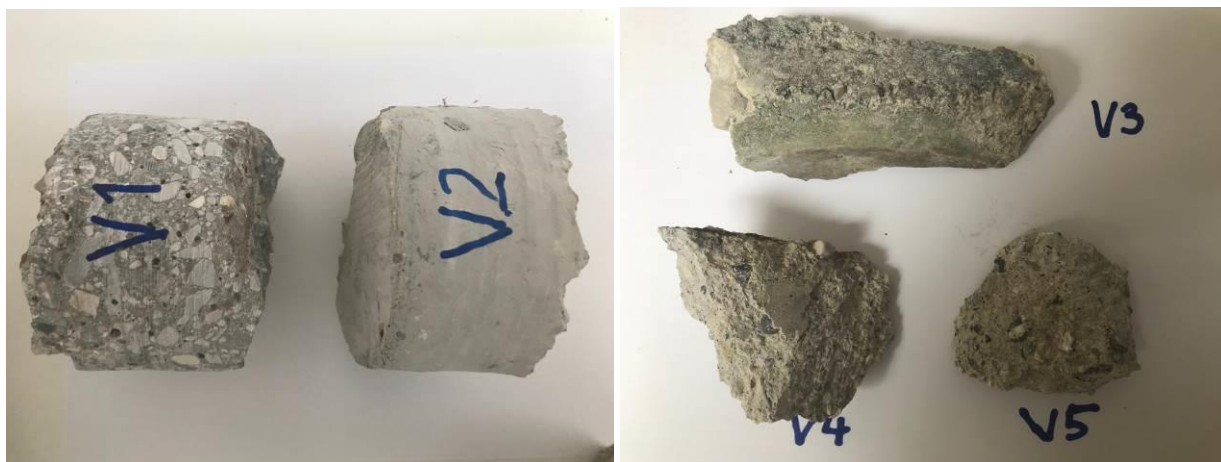
Meritve smo izvedli na vzorcih betona, ki so bili izvrtani iz ab konstrukcije (V1 na nosilcu, V2 na plošči) oz. odbiti na spodnjih robovih robnega venca, kot tudi na licu mesta.

Sliki 19 in 20: Vzorci betona, na katerih so bile izvedene meritve globine prodora karbonatizacije
