NASLOVNA STRAN
PROJEKTNE DOKUMENTACIJE

ELABORAT SANACIJE

Dovoznih poti in ploščadi nad lapidarijem ter stopnišča S1 objekta ljubljanki grad

Objekt: Ljubljanki grad

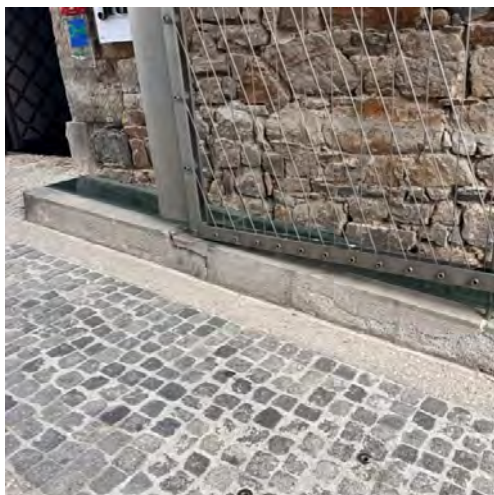
Močno razpokana betonska podlaga za vhodna vrata

1. odstranitev okruškov oz. slabo sprijetih delov betona,
2. čiščenje betona s kovinskimi ščetkami,
3. injektiranje razpok skladno z navodili v točki **2.** - *sanacija razpok, katerih širine presegajo red velikosti 0,3 mm.* Za zapolnitev utora, ki se izreže v liniji razpok, se lahko uporabijo prefabricirane sanacijske malte razreda R3, ki pa morajo imeti omejeno krčenje, kot npr.: Mapei Planitop 400 ali enakovredno.
4. sanacija okruškov skladno z navodili v točki **3.** – *sanacija ostalih poškodb betona.* Za sanacijo se uporabi prefabricirana sanacijska malta razreda R3 z omejenim krčenjem.
5. preplastitev saniranih površin z reparaturno malto, katere sestava in finalna obdelava je bila predhodno že določena za zapolnitev utorov v liniji razpok oz sanacijo okruškov na betonskih površinah. Debelina preplastitve: ca 1,2 cm.

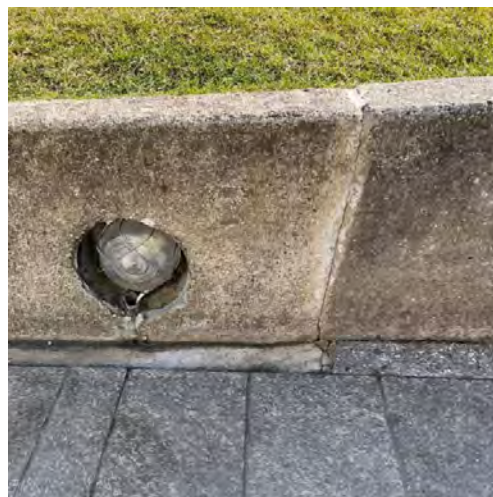
Dilatacija ni ustrezno zatesnjena

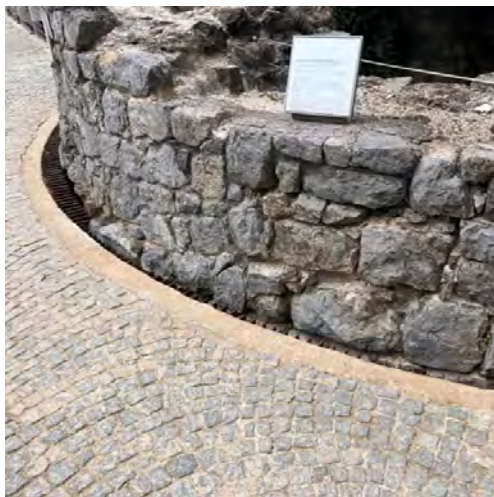
Betonski rob s slojem sige na kalnčini

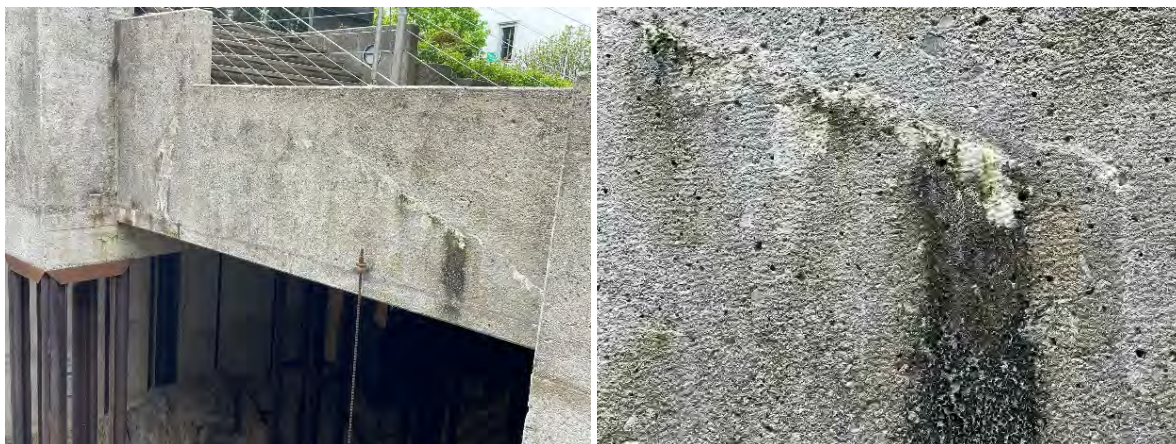
3. Sanacija razpok, katerih širina presega red velikosti 0,3 mm:

1. izvedba utora širine ca 1,2 cm in globine 1,5 cm z rezkalcem za kamen (uporaba kotnih brusilk ni dovoljena) v liniji razpoke
2. vgradnja injekcijskih nastavkov do razpoke pod izvedenim utorom v razdalji cca. 35 cm vzdolž razpoke
3. odpršitev utora
4. vgradnja reparaturne malte v izrezkani utor. Za določitev sestave reparaturne malte, ki se bo uporabila za reparacijo razpok, kot tudi za reparacijo lokalnih poškodb (okruškov) in za reparacijo zaščitnih plasti betona na mestih korodirane armature, se pred izvedbo sanacije izvedejo preskusi sestave reparaturne malte.

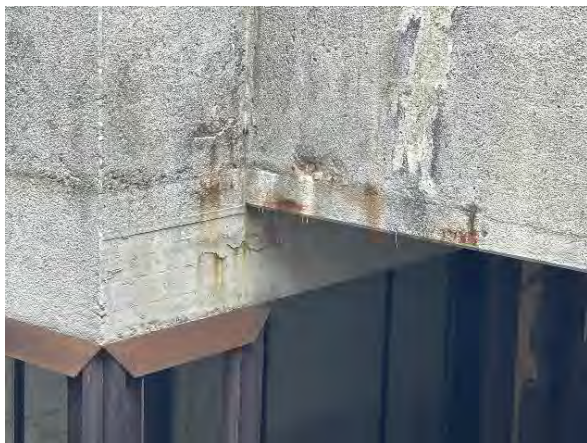
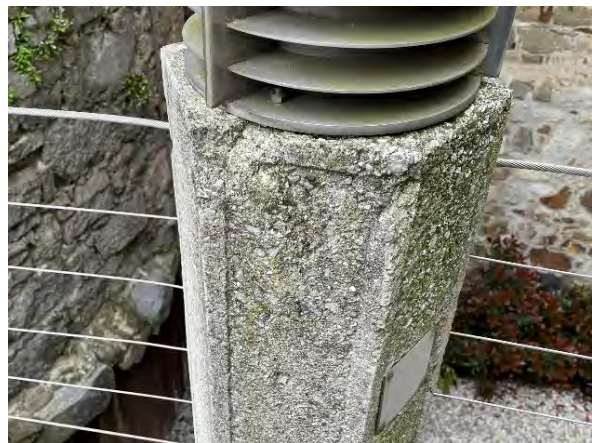
8. Sanacija ostalih poškodb betona (večji okruški in korozijska žarišča)

1. odstranitev zaščitnih plasti betona nad korodirano armaturo z lahкими odkopnimi kladivi,
2. mehansko čiščenje korodirane armature s kovinskimi ščetkami. V primeru, da se armatura nahaja na ali tik pod površino se ta del armature odreže do globine min. 1 cm.
3. dvoslojni nanos polimeriziranega cementnega zaščitnega premaza kot npr.: Mapei Mapefer ali enakovredno,
4. reparacija odstranjenih zaščitnih plasti betona in večjih okruškov z reparaturno malto, katere sestava in končna obdelava se določi skladno z navodili iz točke 2. *sanacija razpok, katerih širine presega 0,3 mm* – odstavek d.
5. restavratorsko retuširanje sanirane površine.

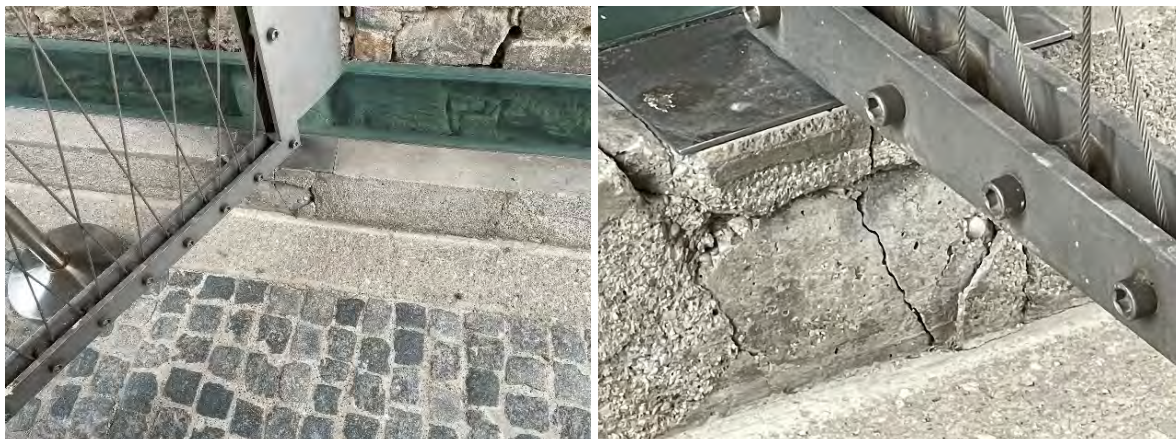
6. Sanacija betona pod kovinskimi vhodnimi vrati v pokritem prehodu

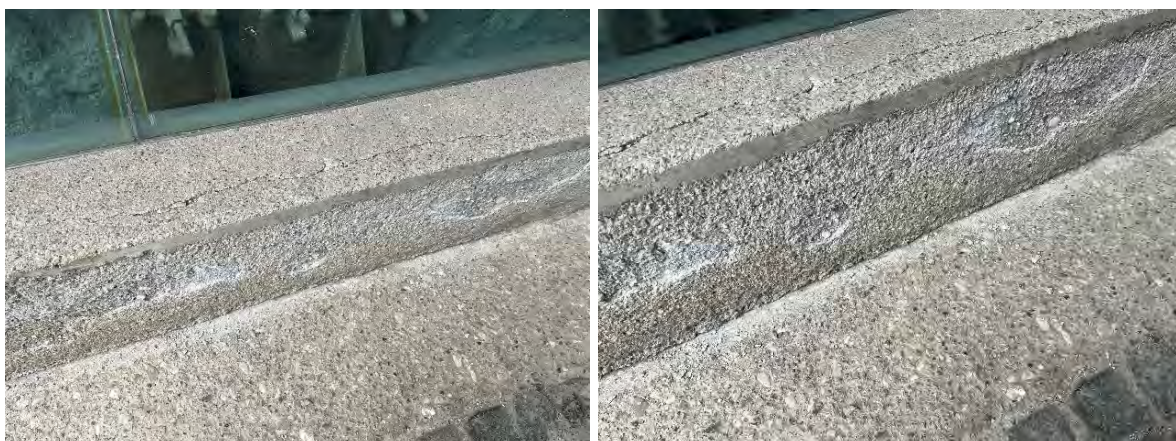
6. Sanacija robnika, kjer odstopa površinski sloj betona

1. odstranitev površinskega sloja betona na vertikalni površini robnika v debelini min 1,5 cm z lahкими odkopnimi kladivi,
2. odstranitev razpokanega vogala robnika,
3. čiščenje betona z vodnim curkom pod visokim pritiskom do cca. 250 barov,

4. reparacija okrušenega vogala in površinskih plasti betona na vertikalni površini robnika z nanosom in finalno obdelavo reparaturne malte, katere sestava in finalna obdelava je bila predhodno že določena za zapolnitev utorov v liniji razpok oz sanacijo okruškov na betonskih površinah. Po potrebi se pred nanosom reparaturne malte izvede kontaktni polimerni premaz, s katerim se bo zagotovila dobra sprijemljivost malte s podlago.

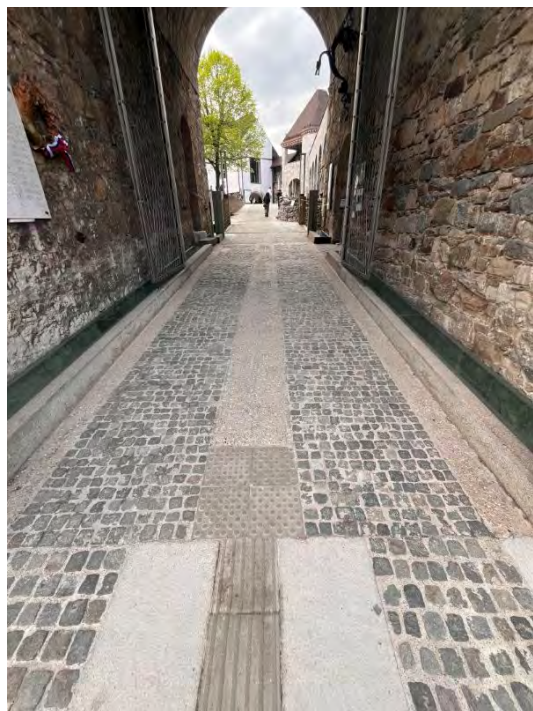
OBMOČJE A	POKRITI PREHOD OD ZUNANJEGA MOSTA DO DILATACIJE		
tlak:	granitne kocke, dim. 6/6 cm	6,0	cm
podlaga:	cementna lepilna malta	14,0	cm
hidroizolacija:	polimer-bitumenska hidroizolacija (nad njo je zaščitna PE folija)	1,0	cm
toplotna izolacija:	plošče toplotne izolacije XPS	5,0	cm
parna zapora:	polimer-bitumenska parna zapora (domnevno)	0,5	cm
	skupna višina nad a.b. ploščo	26,5	cm
konstrukcija:	a.b. plošča

Pogled na območje A

Odstranijo se vsi sloji do nosilne a.b. plošče. Obstoječe granitne kocke se ohranijo, očistijo in ponovno vgradijo v enakem vzorcu. Polaganje finalnega tlaka se izvaja po priloženem načrtu. Rušijo se dekorativni pasovi iz štokanega betona. Obstoječa hidroizolacija, zaščitna PE folija in XPS toplotna izolacija se v celoti odstranijo (plošče XPS se ponovno ne uporabijo). OPOMBA: v kolikor je pod XPS ploščami vgrajena bitumenska parna zapora se tudi ta odstrani.

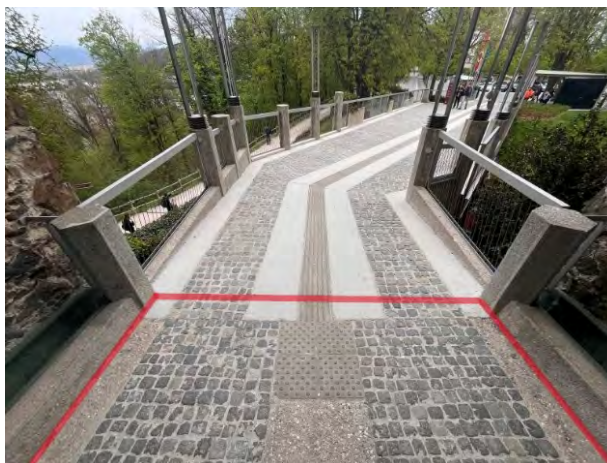
Označena meja odstranitve finalnega tlaka

Na zgornji sliki je z rdečo črto označena meja rušenja tlaka na območju A. Na meji med zunanjim mostom in območjem A se finalni sloji zarežejo z diamantno žago v ravni črti. Tlak se zareže v sredino fuge tako, da se odstranita dve vrsti granitnih kock, ki pripadajo že zunanjemu mostu.

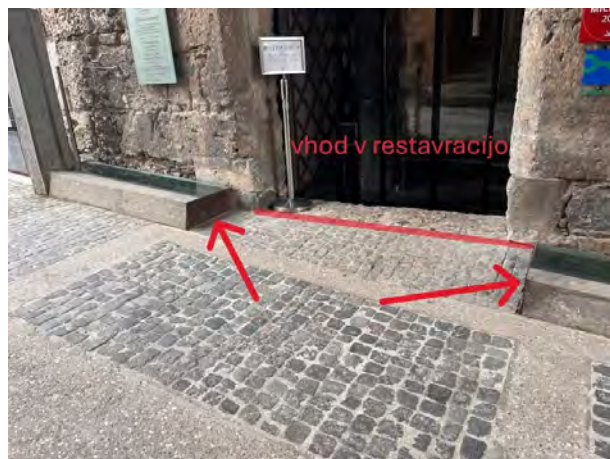
Vhod v restavracijo

Pri vhodu v restavracijo (leva fotografija) se tlak iz granitnih kock odstrani do označene rdeče črte na fotografiji. Pri vhodu v trgovino je predvidena odstranitev masivne kamnite stopnice, da se lahko omogoči zamenjava zgoraj opisane korten plošče in ustrezna izvedba vertikalnih zaključkov nove hidroizolacije.

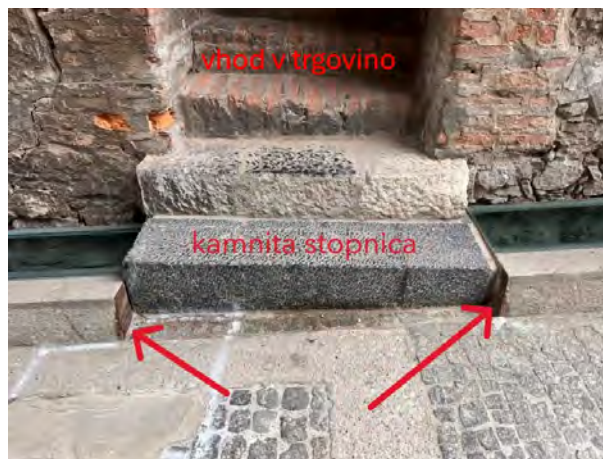
Vhod v trgovino

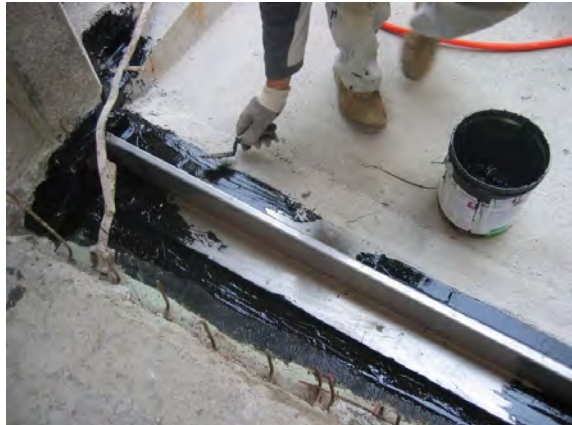
Območje B - vgradnja inox profila med sanacijo iz leta 2006

Odstraniti je potrebno tudi kovinski profil na mestu dilatacije ter iz površine odstraniti tudi ostanke tesnilne mase, ki je bila vgrajena na obeh straneh kovinskega profila (slika desno). Kovinski profil je vgrajen kot vodna bariera, da preprečuje iztekanje vode proti območju A. Profil se očisti in ponovno vgradi, vendar ne nujno na isto mesto. Točna lega ponovne vgradnje tega profila bo znana ob odstranitvi tlakov in ugotavljanju točne pozicije dilatacijske rege.

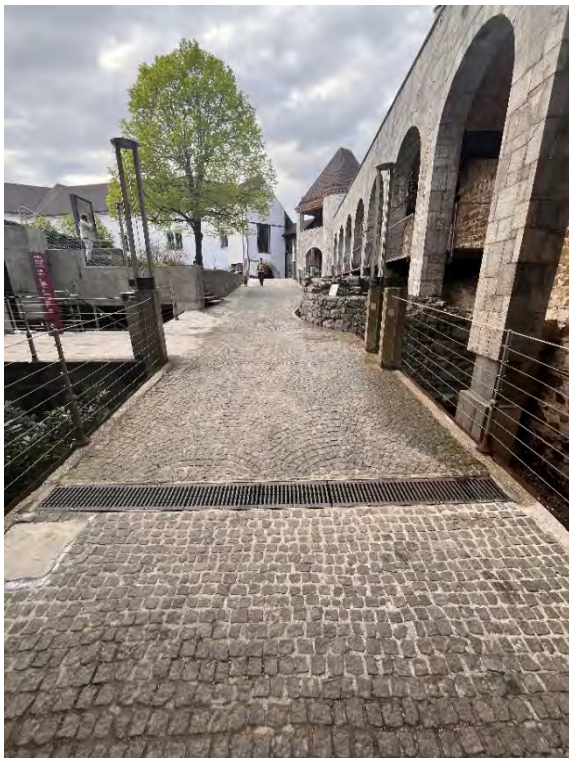
OBMOČJE B	KLANČINA 1 IN PROSTOR PRED TRGOVINO		
tlak:	granitne kocke, dim. 6/6 cm v kombinaciji s kamnitimi ploščami d= 3 cm	6,0	cm
podlaga:	cementna lepilna malta	8,0	cm
hidroizolacija:	polimer-bitumenska hidroizolacija	1,0	cm
	skupna višina nad a.b. ploščo	15,0	cm
konstrukcija:	a.b. plošča v naklonu

Območje B - klančina in kanaleta 1

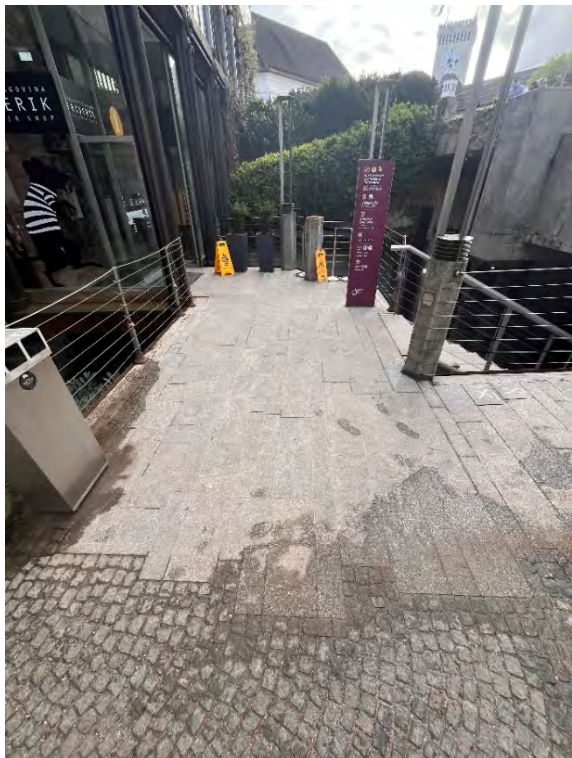
Območje B - površina pred trgovino (kamnite plošče)

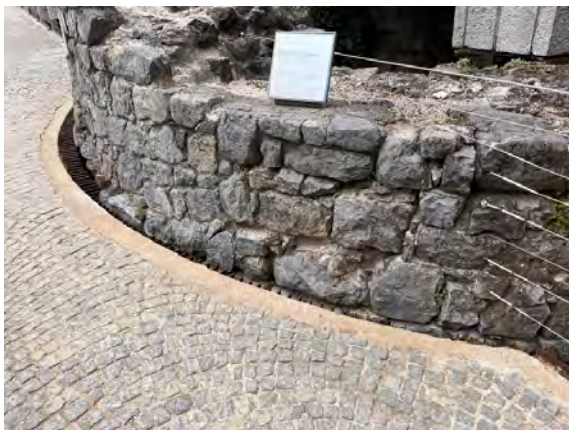
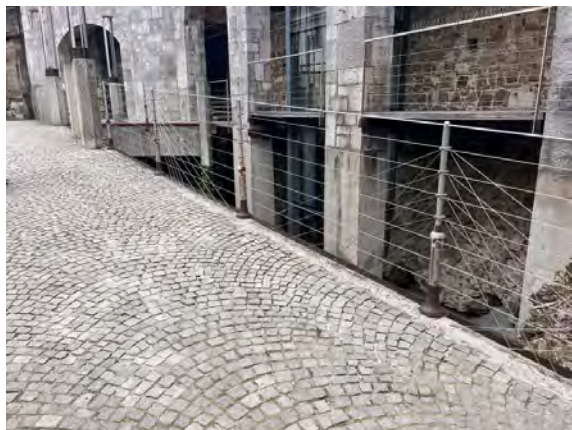
Območje B - betonski venec se ohrani

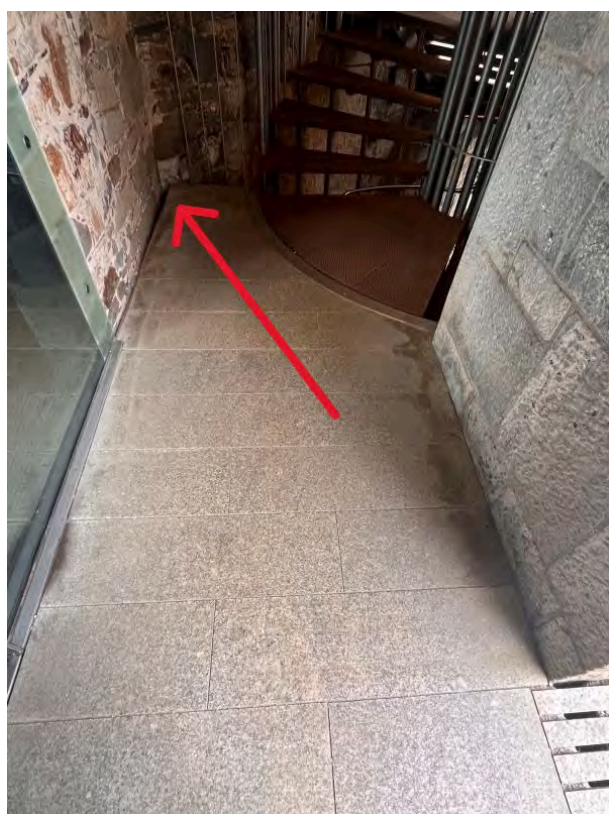
Območje C pri prostoru grajskega orožja s pogledom proti zavitim stopnicam - s puščico označen kovinski profil, ki ga je potrebno zamenjati z novim

plošče vgrajena zaključna jeklena pločevina iz kortena. Predvideno je, da se obe jekleni pločevini odstranita in vgradita novi pločevini iz inox jekla.

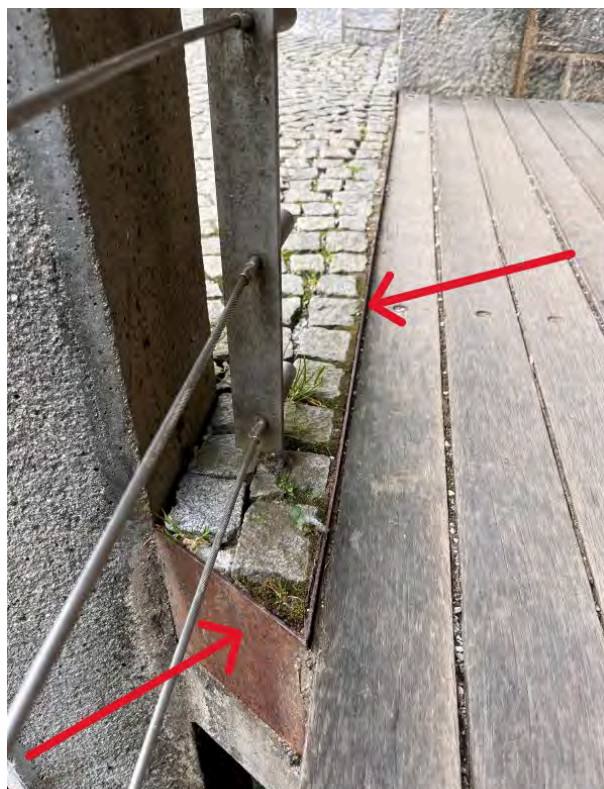
Območje C, prehod proti dvigalu - označen jeklen profil, ki ga je potrebno zamenjati z novim

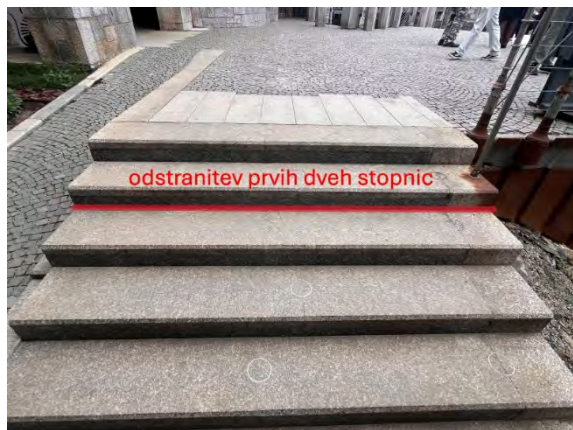
Stopnice iz odprtega grajskega sejma na ploščad - območje C

Na območju proti odprtemu prostoru grajskega sejma je predvideno, da se odstranita prvi dve stopnici ter celoten tlak klančine za invalide iz granitnih kock in zelenice. Granitne kocke na klančini se odstranijo do obstoječe kanalete, ki se ne odstranjuje.

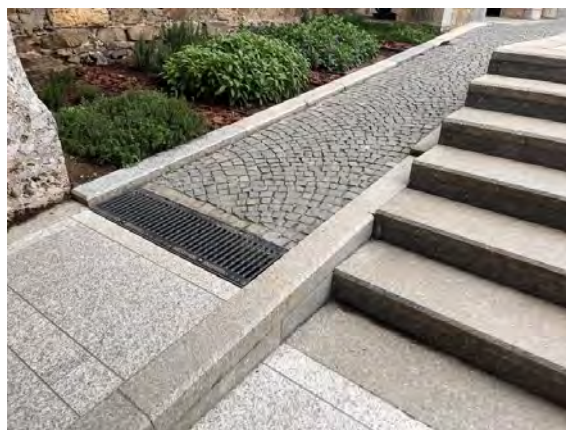
Pogled na klančino; odstranjuje se tlak iz granitnih kock do odtočne kanalete

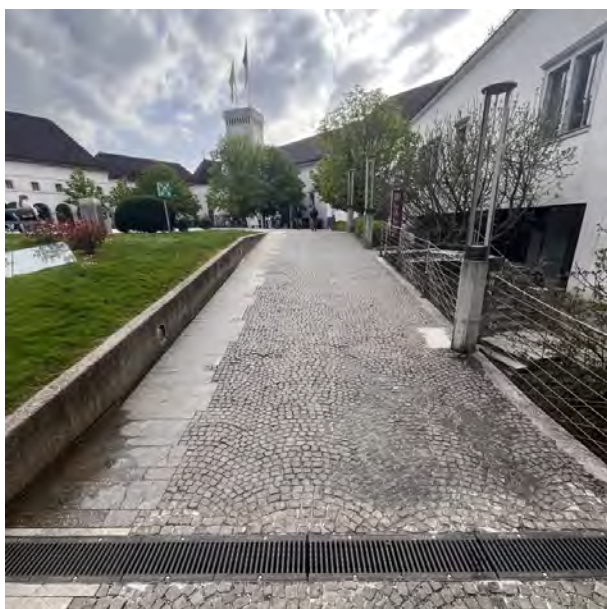
OBMOČJE D	KLANČINA 2		
tlak:	granitne kocke, dim. 6/6 cm v kombinaciji s kamnitimi ploščami d= 3 cm	6,0	cm
podlaga:	cementna lepilna malta	8,0	cm
hidroizolacija:	polimer-bitumenska hidroizolacija	1,0	cm
	skupna višina nad a.b. ploščo	15,0	cm
konstrukcija:	a.b. plošča v naklonu

Območje D - klančina 2

Odstranijo se vsi sloji do nosilne a.b. plošče. Obstoječe granitne kocke se ohranijo, očistijo in ponovno vgradijo v enakem vzorcu. Kamnite plošče se ponovno lahko vgradijo le če ostanejo nepoškodovane pri odstranjevanju. Polaganje novega finalnega tlaka se izvaja po priloženem načrtu. Odstranijo se tudi vsi spodnji sloji do nosilne a.b. plošče, vključno z električnimi registri za talno ogrevanje, ki so vgrajeni tik nad hidroizolacijo ter hidroizolacija. Betonski venec klančine proti zračnemu prostoru se ne ruši, pri odstranjevanju granitnih kock je potrebno paziti, da se ta ne poškoduje.

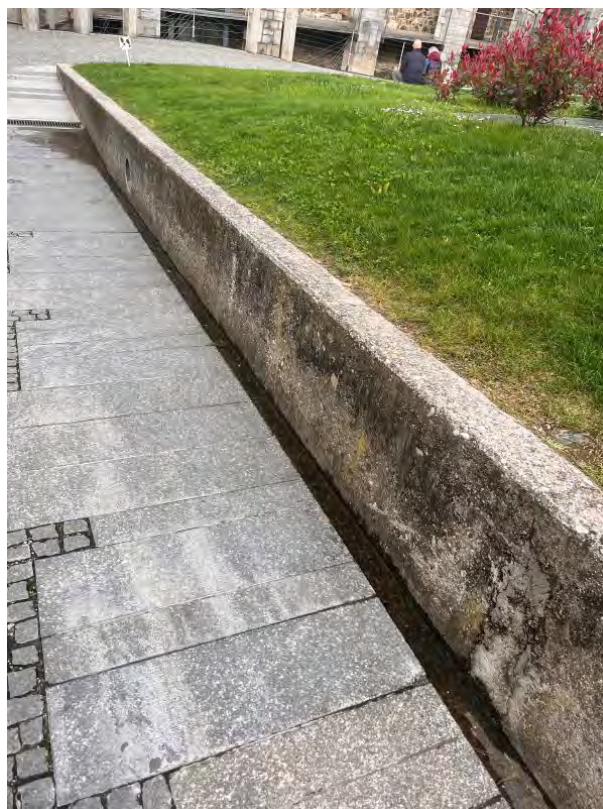
Območje D - zelenica

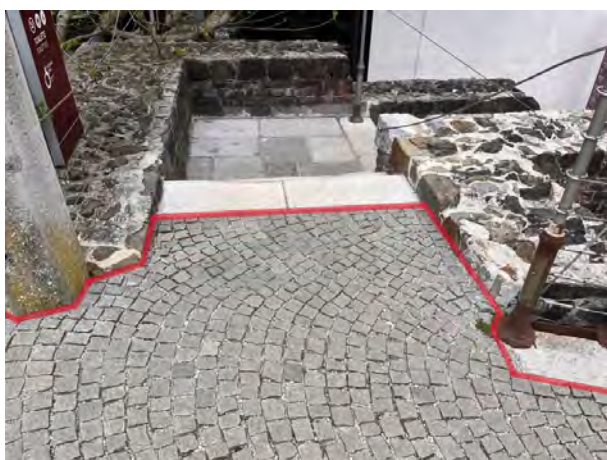
Območje D - odstranitev tlaka do prve kamnite stopnice

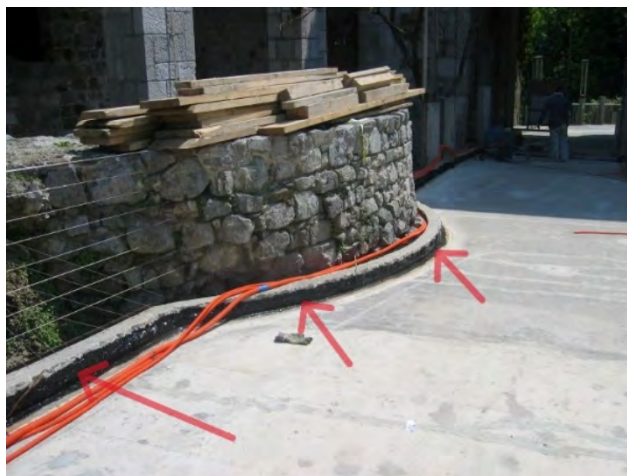
Tesnilno maso tipa Bituthene Liquid Membrane na betonu – fotografija iz sanacije leta 2006

Vertikalni zaključki obstoječe hidroizolacije so bili zatesnjeni s tekočo tesnilno maso tipa Bituthene Liquid Membrane. Tesnilna masa je trajnoelastična in dobro sprijeta s podlago, pri odstranjevanju se orodje lahko zlahka zapacka. Predlagamo, da se obstoječo maso odstrani s pomočjo manjšega kotnega brusilnika z diamantnim diskom. Po brušenju se površina vertikalnega zaključka dobro očisti z uporabo vodnega visokotlačnega čistilnika. Izvajalec se lahko pri odstranjevanju obstoječe tesnilne mase poslužuje tudi drugačnih orodij in tehnik odstranjevanja. Površina za novo hidroizolacijo mora biti čista, nesprijeti delci betona se odstranijo;

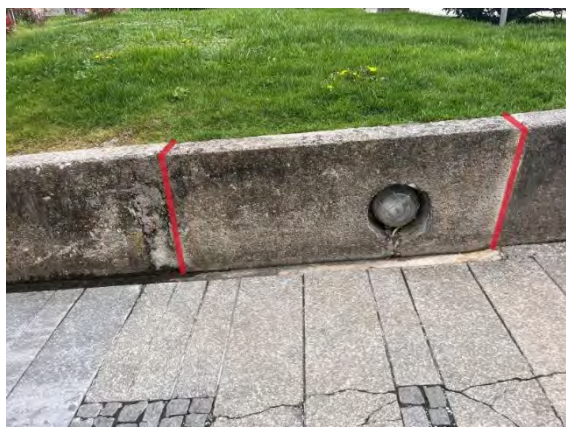
Izvedba kitane rege na izpostavljenem betonskem zidu med območjem D in zelenico

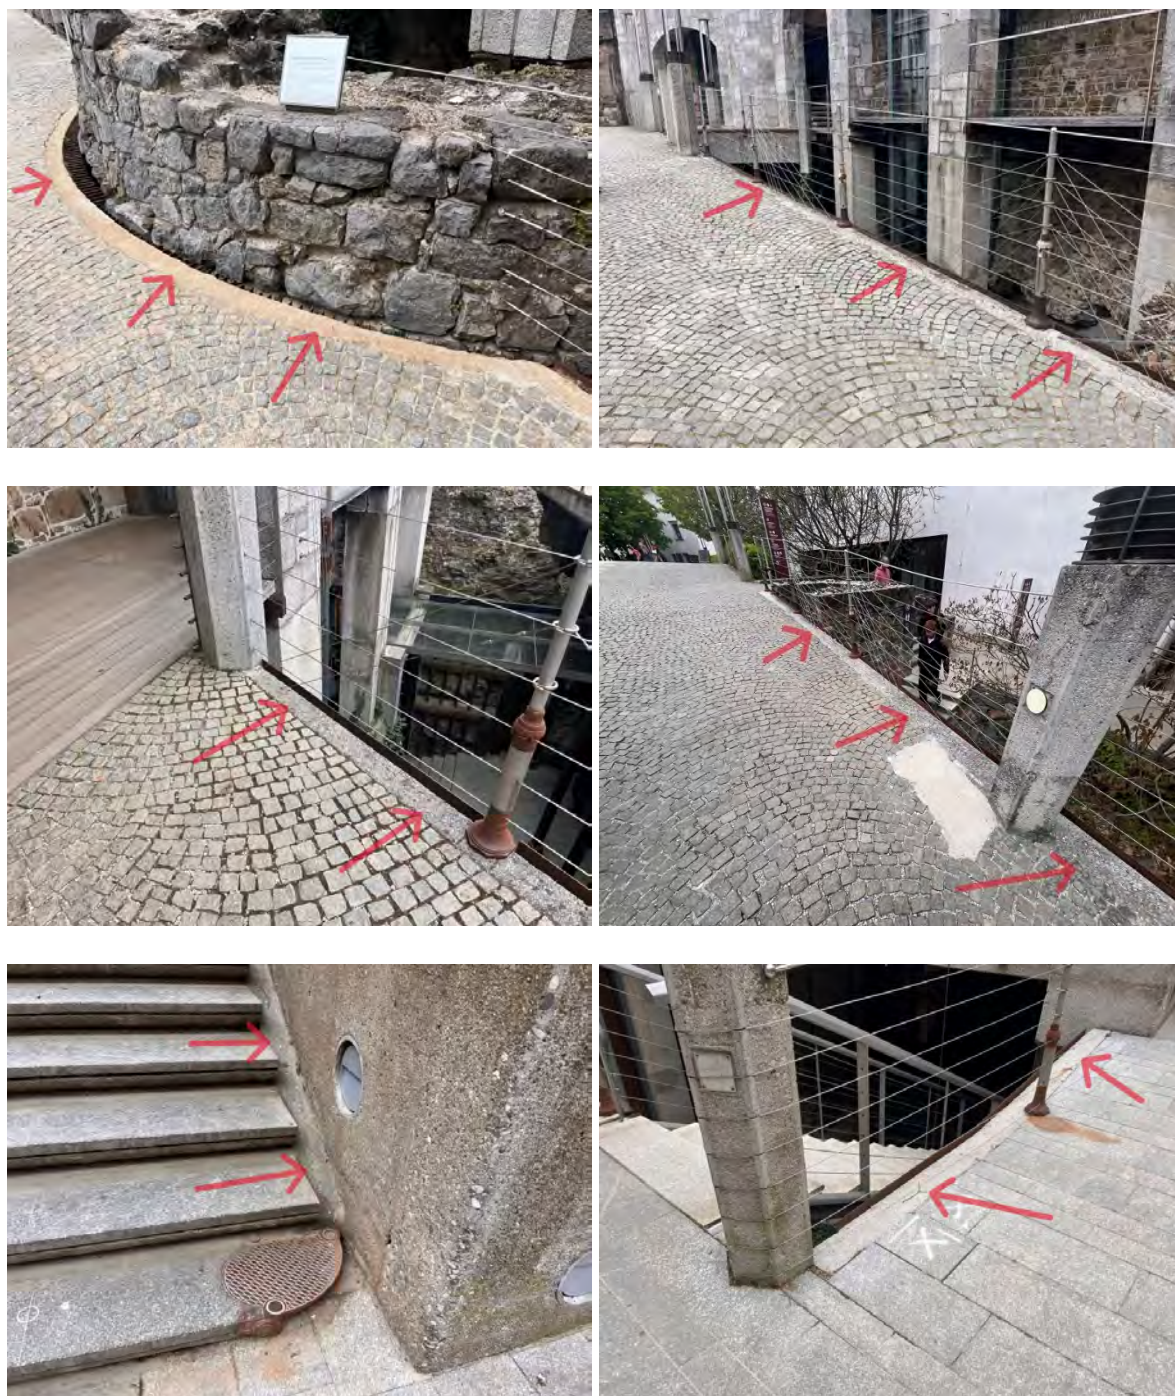
Po čiščenju površin in sanaciji razpok ter ostalih poškodb se horizontalne površine betona na nivoju tlakov dodatno zaščitijo z vodotesnim in vodoodbojnim impregnacijskim premazom na bazi silana kot npr.: Mapei Mapecrete Creme Protection ali enakovredno. Nanašanje zaščitnega sredstva na površino betona z vtiranjem s ščetko
